EVALUACIÓN SOBRE LA PERCEPCIÓN DE LOS USUARIOS - OBRA DE INFRAESTRUCTURA
ESCUELA AUTO-SOSTENIBLE DE CARATE Y SALÓN ECO-CULTURAL DOS BRAZON DE RÍO TIGRE

INFORME CS-I-004-2018

FEBRERO 2018

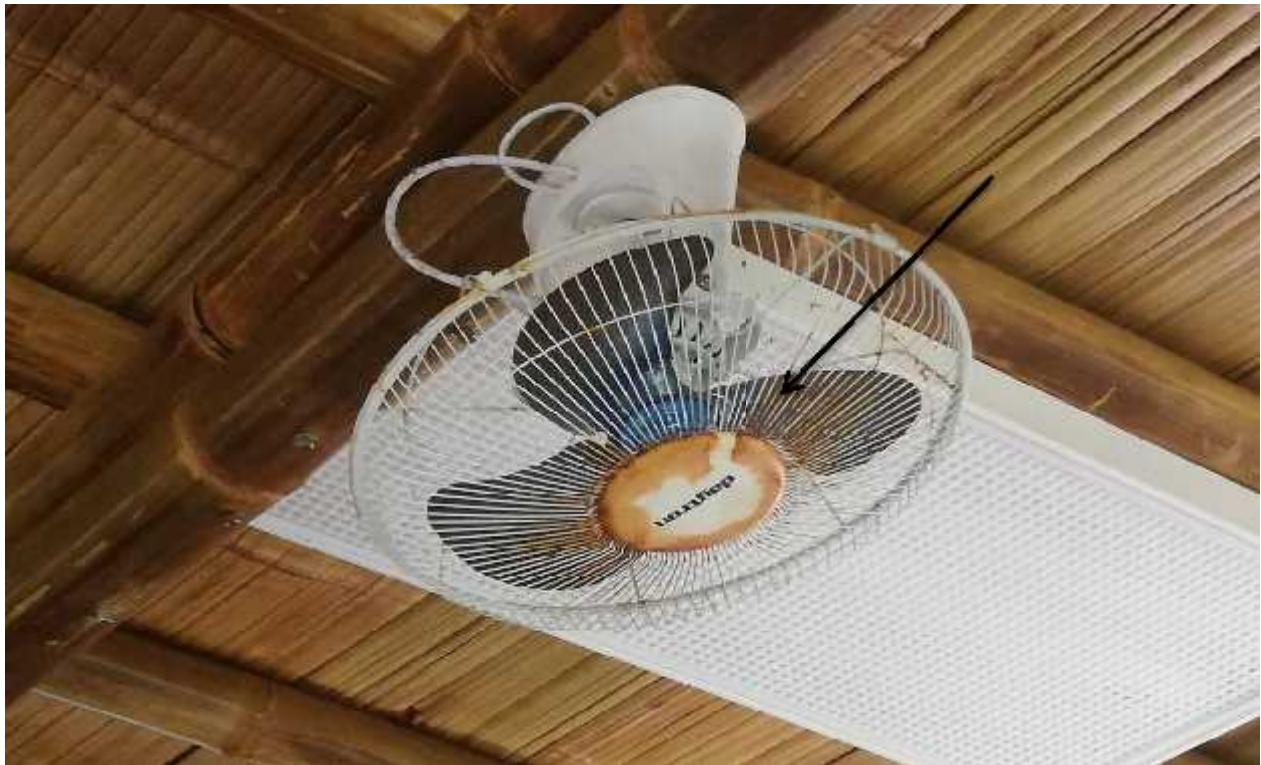
1. Filtraciones de agua por el techo, se puede denotar los abanicos oxidados.
2. Amanece un charco de agua en la sala de cómputo.
3. Fallo eléctrico, indican que en la madrugada se dispara un breaker, lo extraño del caso, es que a esa hora casi no hay nada eléctrico conectado, y que en las mañanas cuando más se utiliza el equipo eléctrico no se dispara.
4. La mayoría de tornillos ve denotan con herrumbre.
5. Algunos bambús denotan filtración de agua, y como un tipo de hongo.
6. Indican que si lleve un poco fuerte el agua se mete e inunda la escuela.
7. El tanque de agua está mal ubicado, indican que la base no es lo suficientemente sólida y que de caerse el tanque de agua a parte de dañar la estructura de la escuela, podría provocar algún accidente humano.

Imagen 1. Abanicos de techo oxidados

1. La escuela Auto-Sostenible ubicada Carate de Puntarenas, requiere acciones inmediatas de mantenimiento general, reparaciones de goteras o filtraciones de agua y revisión eléctrica, tomando en cuenta la necesidad de realizar dichas reparaciones de forma inmediata a fin de evitar que el daño se extienda.
2. El salón Eco-Cultural ubicado en Dos Brazos de Río Tigre, en Puerto Jiménez de Puntarenas, requiere que sea revisado y atendido el hongo que se denota en unos bambús, esto con el fin de evitar que se dañe la estructura.
3. Verificar los contratos correspondientes de las construcciones tanto de la escuela como del salón comunal, con el fin de poder determinar qué aspectos y términos cubre la garantía de dichos inmuebles y a su vez exigir el manteniendo estipulado.
4. En caso de incumplimiento por parte de la empresa constructora, tomar en cuenta para futuras contrataciones.

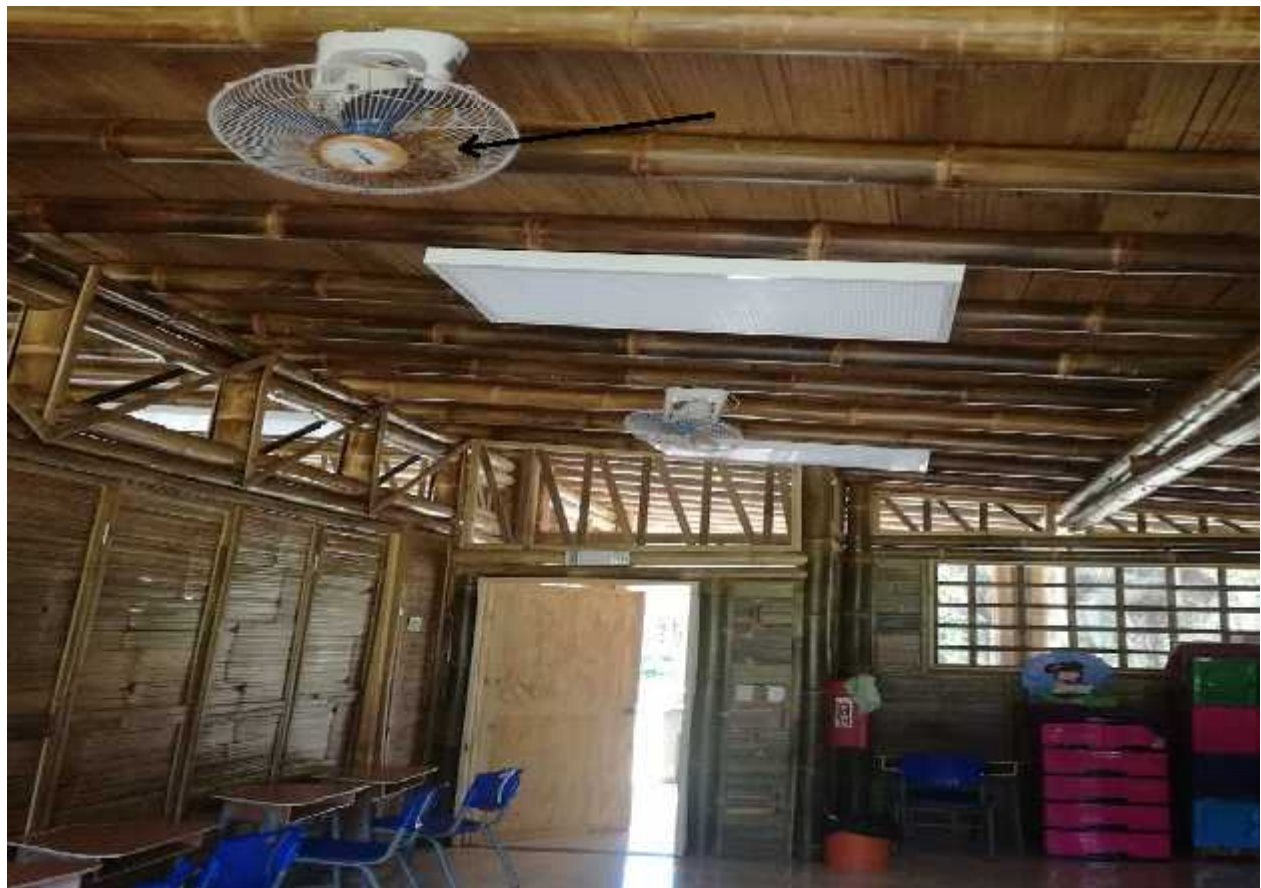
Imagen 2. Abanicos en techo de aulas con oxido.

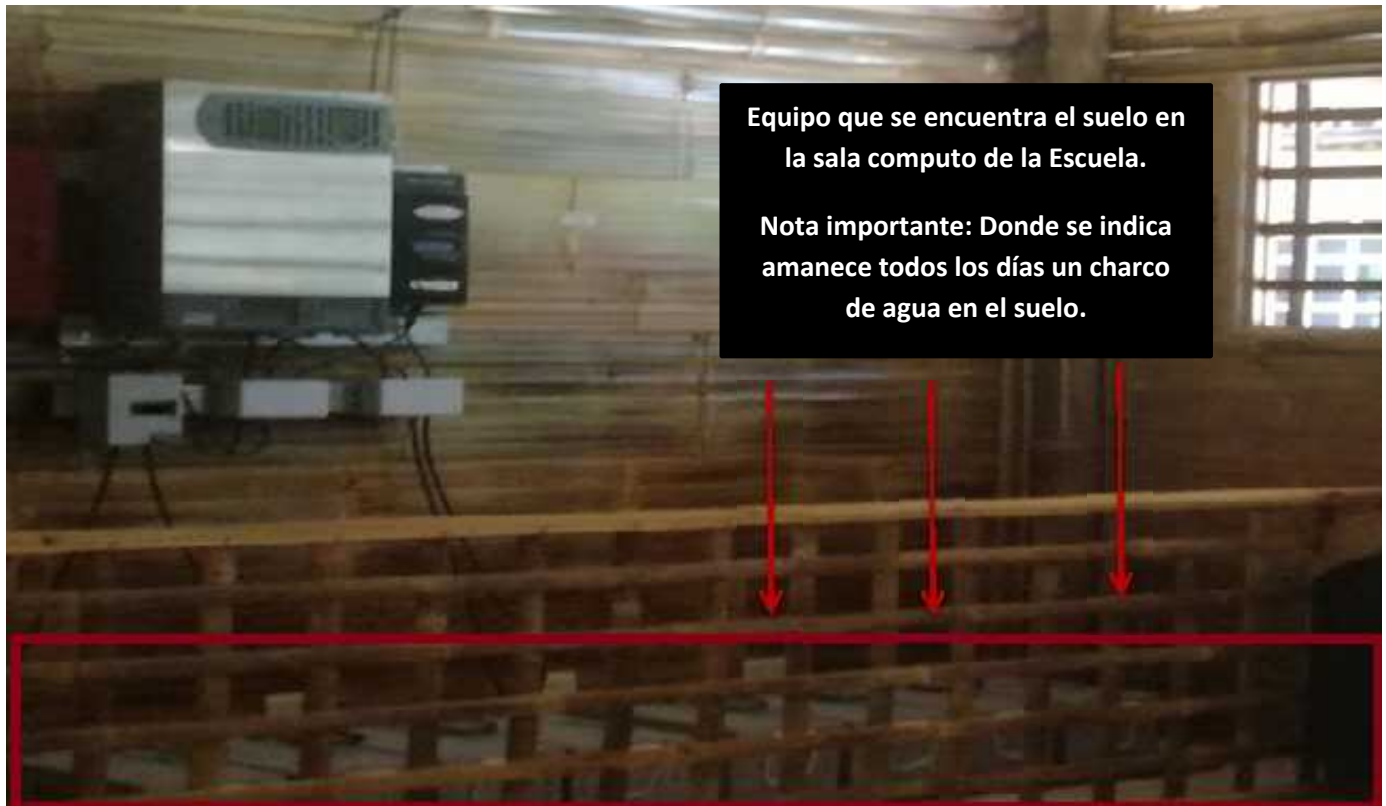
Imagen 3. Sala de cómputo

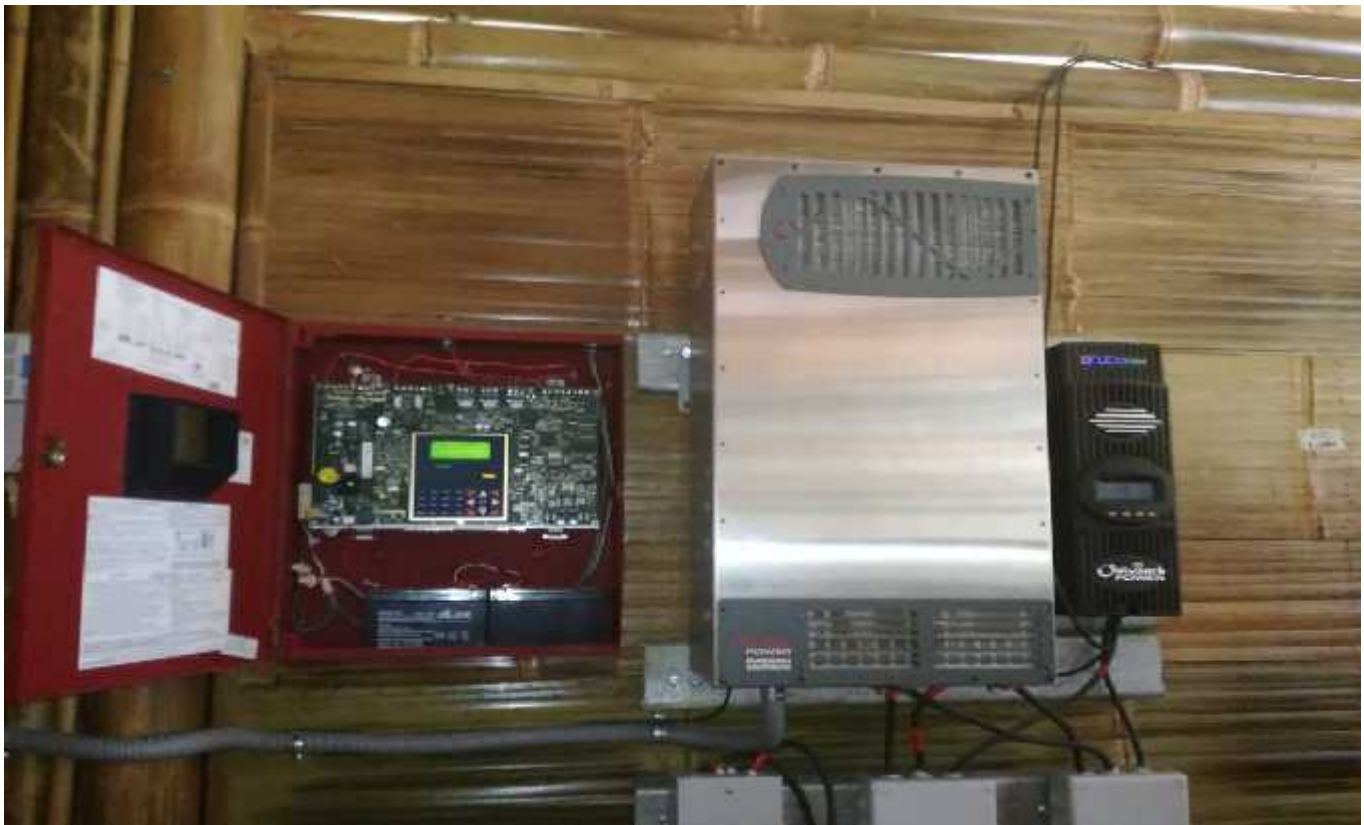
Imagen 4. Sala de cómputo

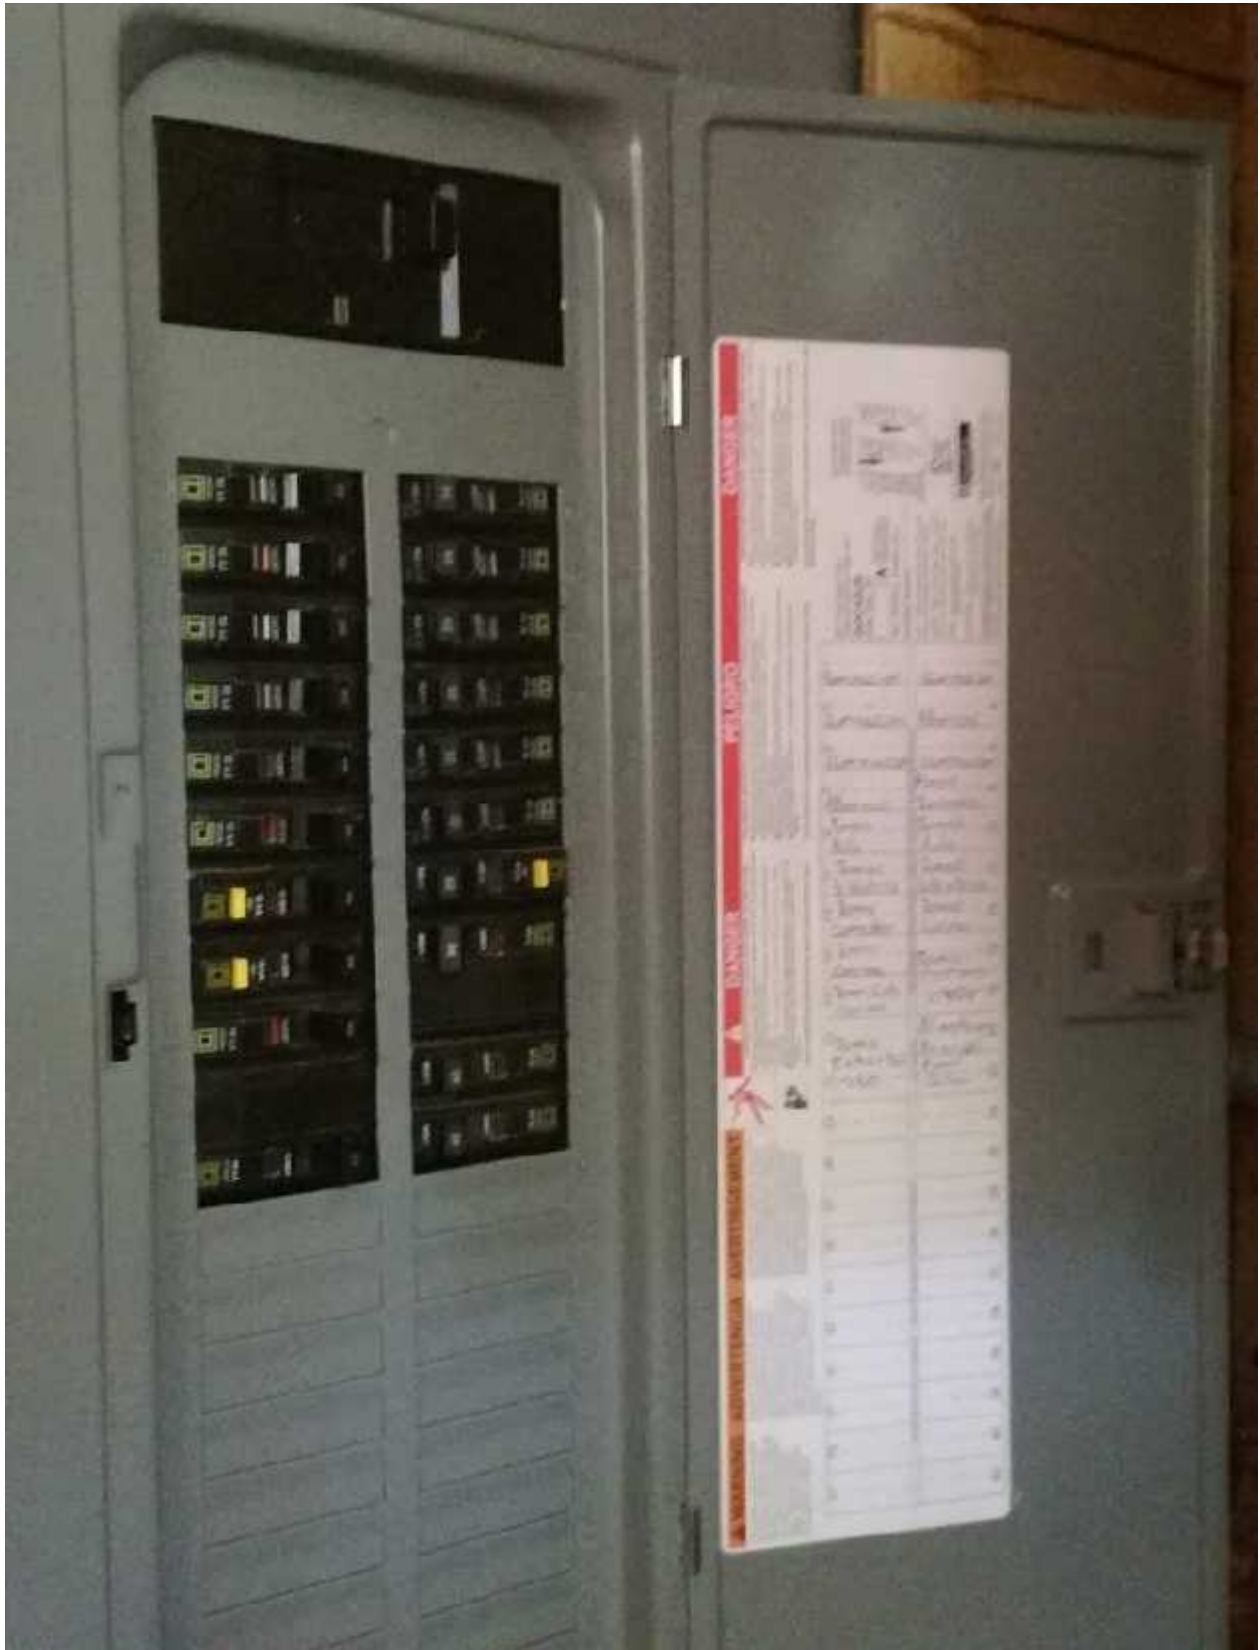
Imagen 5. Caja Breaker

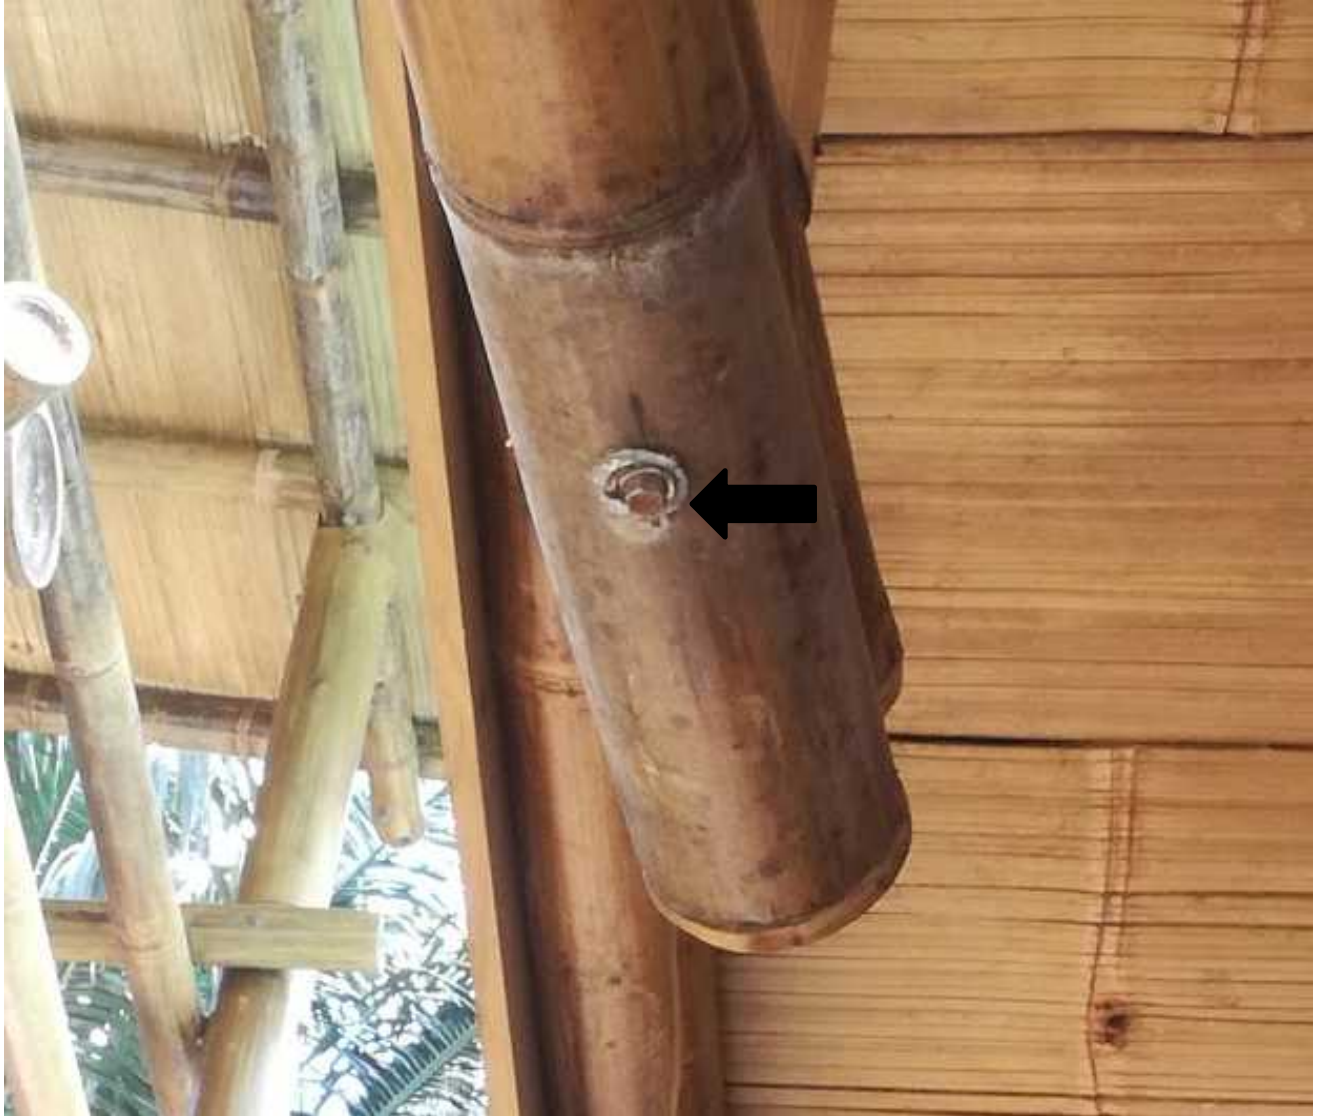
Imagen 6. Tornillos oxidados en la estructura de la escuela

Como se puede apreciar en la imágenes anteriores, existe cierto deterioro en la estructura de la escuela, algunos de los miembros de la junta de educación expresaron que constantemente llaman a la empresa constructora para que atienda los arreglos necesarios que deben realizarse a la escuela, pero nunca llegan, y que el mantenimiento que se le da a la obra por parte de la empresa constructora es mínimo.

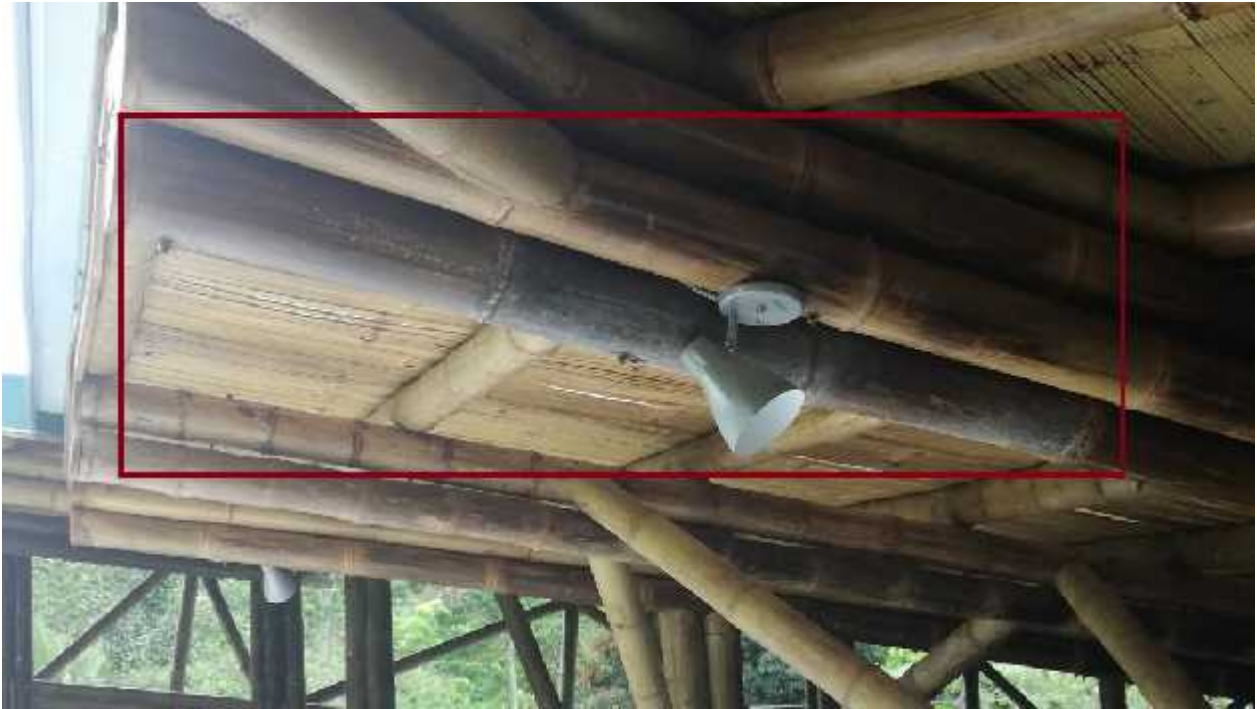
1. Existen algunos bambús con filtración de agua y se puede observar un tipo de hongo.

Imagen 7. Bambú –Salón comunal (Hongo en bambú)

En cuanto a al salón comunal, manifiestan que la empresa constructora si visita frecuentemente el lugar, que son rápidos a la hora de atender alguna filtración de agua o cualquier desperfecto, el único detalle es que unos bambús presentan humedad con formación de hongos, la empresa quedó de corregirlo sin embargo aún no se han apersonado.

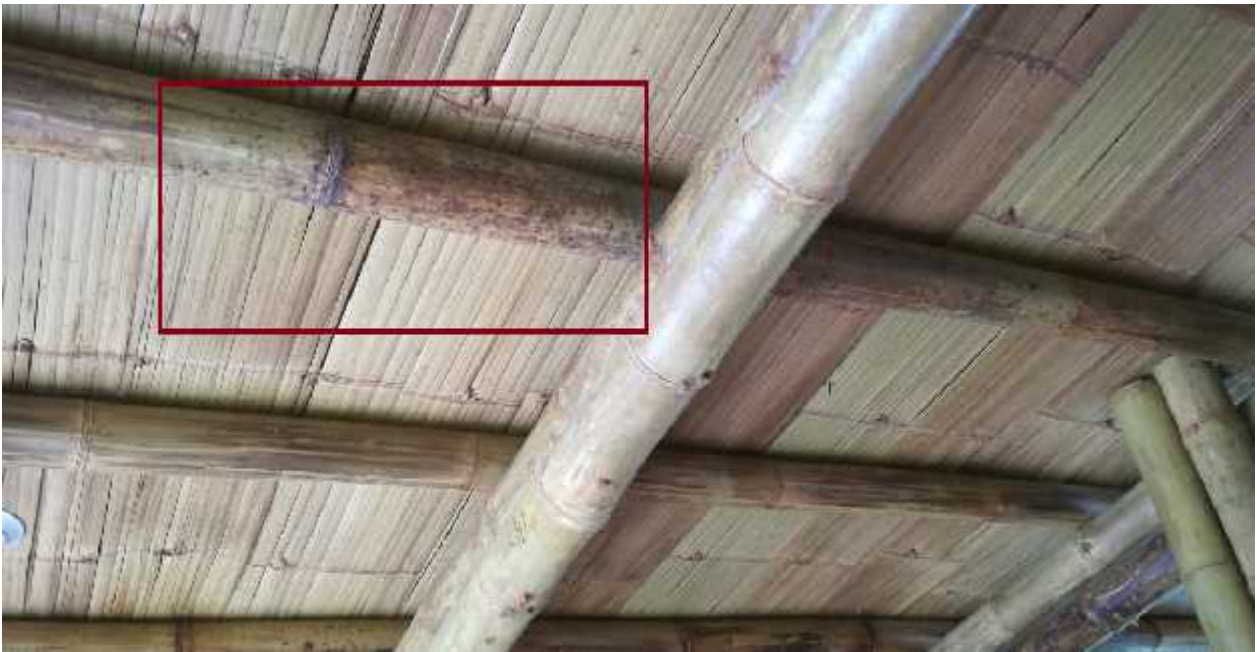
Imagen 7. Bambú –Salón comunal (Hongo en bambú)

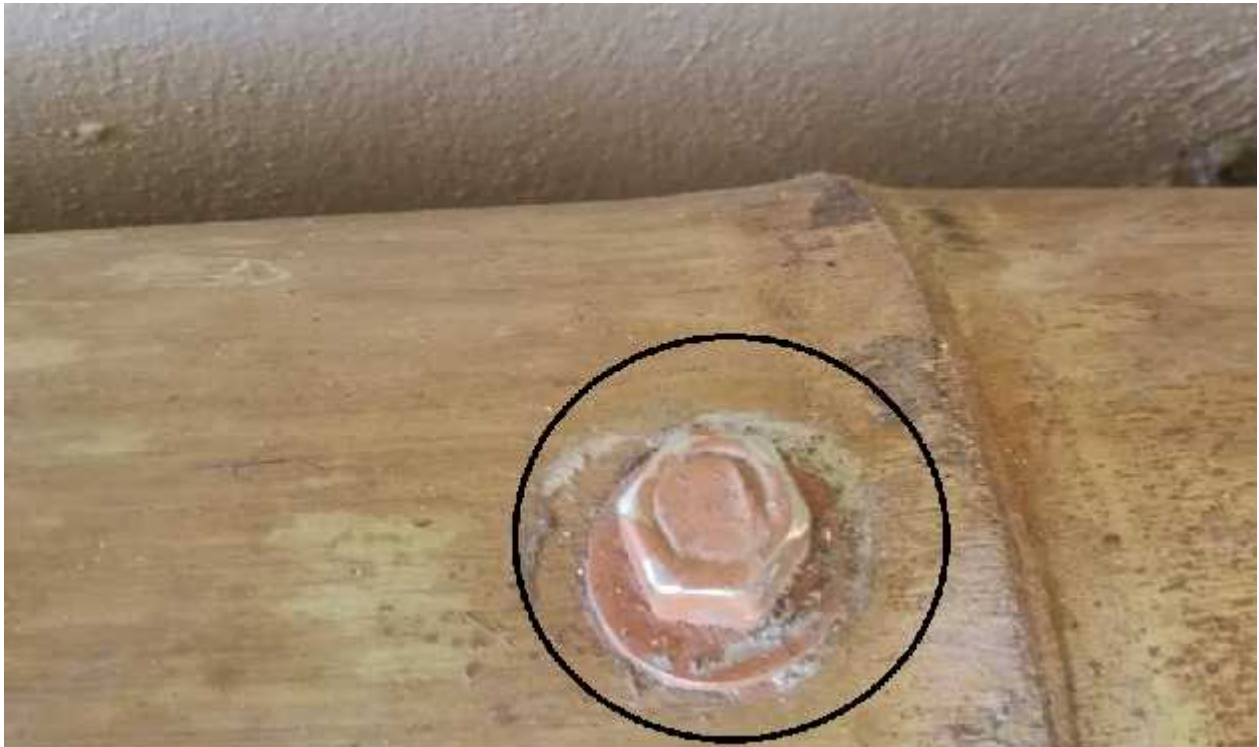
Imagen 8. Salón Comunal-tornillos pintados y sin corrosión

En la visita se pudo observar los tornillos pintados por lo que no presentan herrumbre, no se ve filtraciones de agua, con excepción donde se encuentran un par de bambús con hongo.
