EVALUACIÓN SOBRE LA PERCEPCIÓN DE LOS USUARIOS RESPECTO A LA CONSTRUCCIÓN OBRA DE INFRAESTRUCTURA “RÍO CLARO DE PAVON-GOLFITO, PUNTARENAS.”

INFORME CS-I-017-2018

JULIO 2018

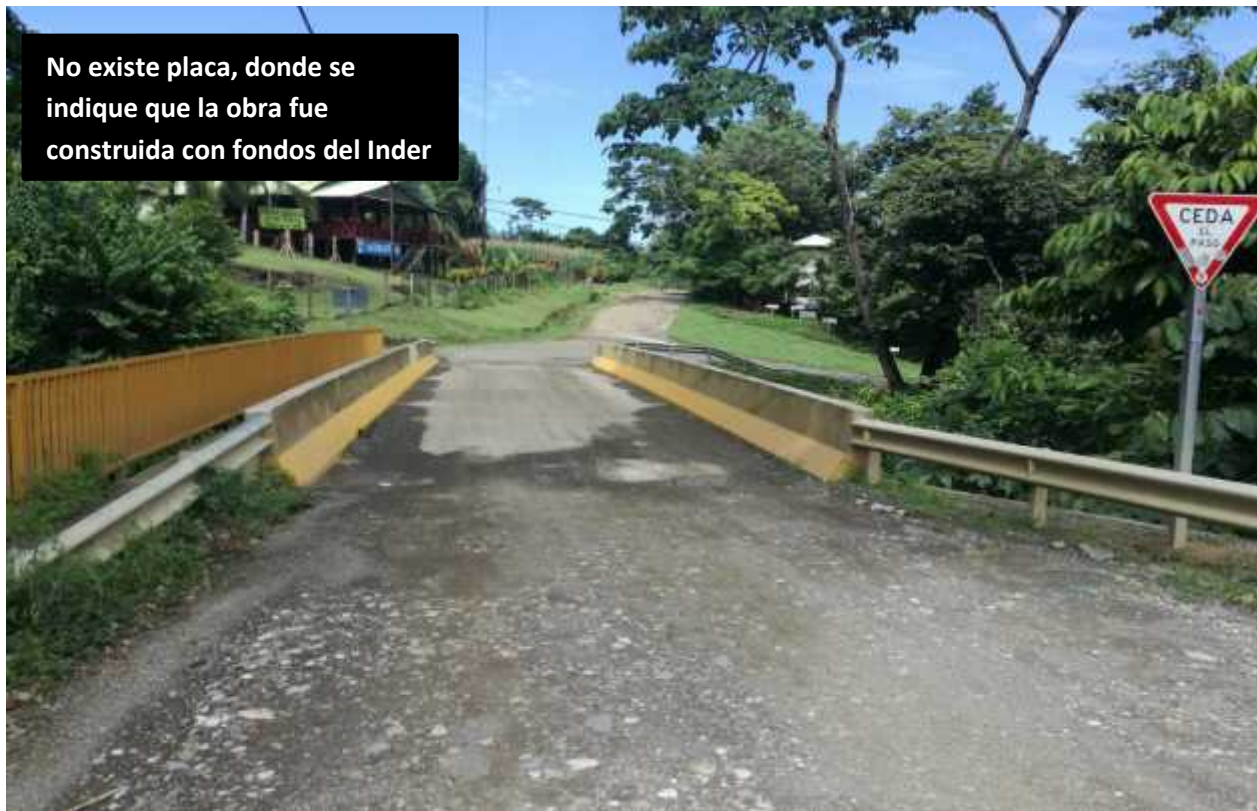
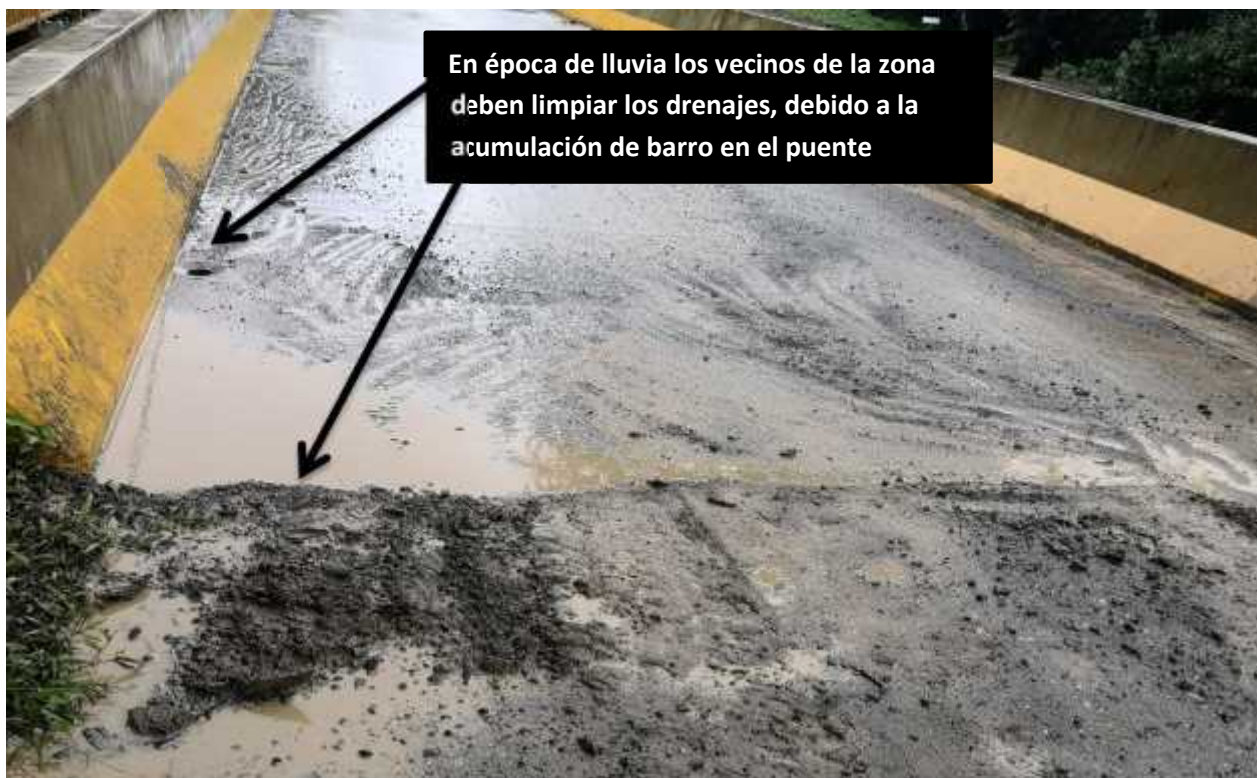
Puente Río Claro

1. Desgaste leve donde se une el puente con la calle.
2. En época lluviosa los vecinos deben limpiar los drenajes del puente, a fin de evitar que el mismo se inunde con lodo.
3. Desconocen quienes son los encargados de darle mantenimiento a la estructura.
4. La obra no cuenta con una placa que la identifique como obra realizada por el Inder, comentan que incluso muchos vecinos creen que la obra fue realizada únicamente con fondos de la municipalidad de la zona.

3. Varios vecinos indican sentir un desgaste entre el puente y la calle, esto quizás se deba a la condición natural del terreno y aspectos climáticos, lo cual podría estar provocando que el terreno se vaya desgastando.

4. En la visita ocular se pudo determinar la falta de señalización en el puente, en donde se indique el peso máximo permitido para el ingreso de vehículos y camiones.

1. Según lo indicado por los vecinos de la zona, el puente requiere de acciones de mantenimiento general, tomando en cuenta la necesidad de realizar reparaciones inmediatas para evitar que algún posible daño se extienda.
2. De acuerdo con las observaciones efectuadas por los vecinos, sería oportuno se identifique con una placa, la participación que tuvo el Inder en la construcción de dicha obra.
3. Sería conveniente colocar la respectiva señalización vehicular del puente, en donde se restrinja el paso de vehículos que sobre pasen el peso máximo, y otras indicaciones generales, esto con el fin de evitar algún futuro accidente que dañe la obra o ponga en peligro la vida de alguna persona, ejemplos:
