EVALUACIÓN SOBRE LA PERCEPCIÓN DE LOS USUARIOS RESPECTO A LA CONSTRUCCIÓN OBRA DE INFRAESTRUCTURA “RÍO CLARO DE PAVON-GOLFITO, PUNTARENAS.”

INFORME CS-I-017-2018

JULIO 2018

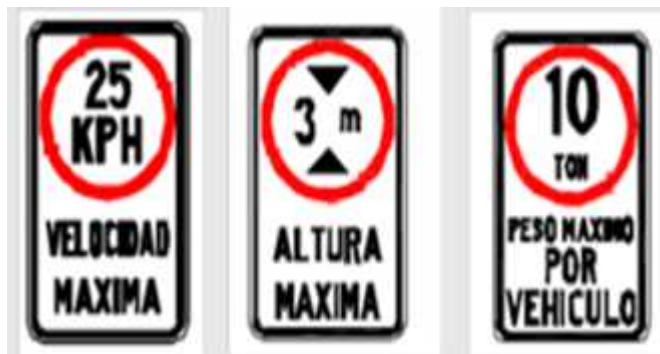
4. En la visita ocular se pudo determinar la falta de señalización en el puente, en donde se indique el peso máximo permitido para el ingreso de vehículos y camiones.

1. Según lo indicado por los vecinos de la zona, el puente requiere de acciones de mantenimiento general, tomando en cuenta la necesidad de realizar reparaciones inmediatas para evitar que algún posible daño se extienda.
2. De acuerdo con las observaciones efectuadas por los vecinos, sería oportuno se identifique con una placa, la participación que tuvo el Inder en la construcción de dicha obra.
3. Sería conveniente colocar la respectiva señalización vehicular del puente, en donde se restrinja el paso de vehículos que sobre pasen el peso máximo, y otras indicaciones generales, esto con el fin de evitar algún futuro accidente que dañe la obra o ponga en peligro la vida de alguna persona, ejemplos:
